RAPPORT D'ENQUÊTE DE PIPELINE
P01H0004

RUPTURE D'UN OLÉODUC

D'ENBRIDGE PIPELINES INC.
À LA CANALISATION 3/4 DE 864 MILLIMÈTRES,
AU POTEAU MILLIAIRE 109,42
PRÈS DE HARDISTY (ALBERTA)
LE 17 JANVIER 2001

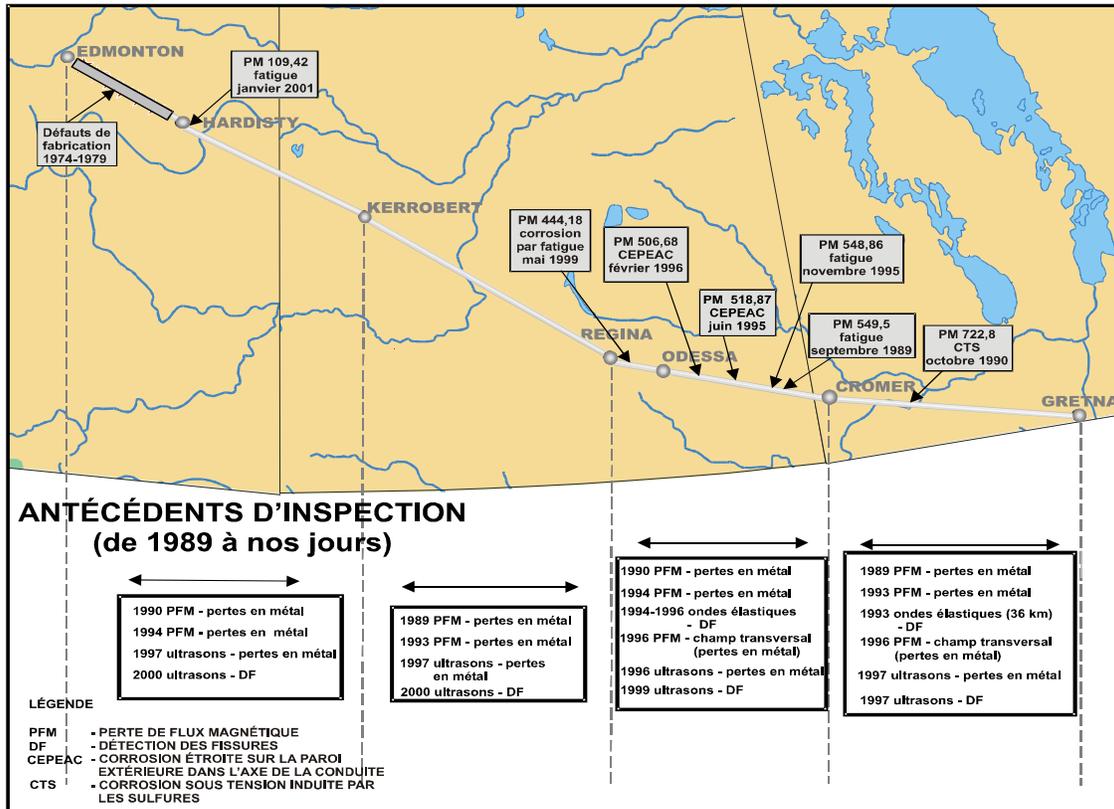
Annexe A – Défauts du joint longitudinal sur la canalisation 3/4 (864 mm)

Les défaillances suivantes des joints longitudinaux ont été signalées sur la canalisation de 864 mm pendant qu'elle était en service :

- 1974-1979—cinq ruptures entre Edmonton et la station de pompage de Strome attribuables à des défauts de fabrication;
- 1^{er} septembre 1989—rupture au poteau milliaire 549,5 attribuable à la fatigue par corrosion;

- 17 octobre 1990—fuite au poteau milliaire 722,8 attribuable à une fissure sous tension induite par les sulfures;
- 16 juin 1995—rupture au poteau milliaire 518,87 attribuable à la corrosion étroite sur la paroi extérieure dans l'axe de la conduite sous le revêtement décollé (rapport n° P95H0023 du BST);

- 13 novembre 1995—rupture au poteau milliaire 548,86 à cause de la fissure par fatigue sous le revêtement décollé (rapport n° P95H0047 du BST);
- 27 février 1996—rupture au poteau milliaire 506,68 à cause de la corrosion étroite sur la paroi extérieure dans l'axe de la conduite sous le revêtement décollé (rapport n° P96H0008 du BST);

- 20 mai 1999—rupture au poteau milliaire 444,18 en raison de la corrosion par fatigue sous le revêtement décollé (rapport n° P99H0021 du BST).
